# Proyecto Fin de Máster

## Máster en Ingeniería Aeronáutica

### Diseño de una metodología de reparación de paneles de apilado de fibra de carbono unidireccional

Sevilla, 2019

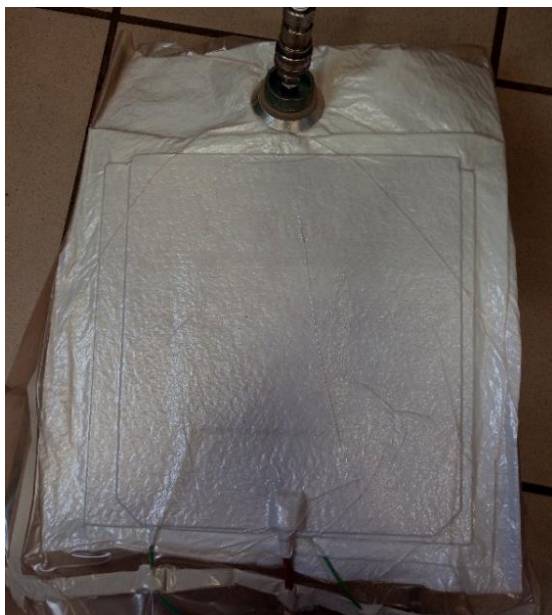
Figura 5.5 Bolsa de vacío de la prueba 2

En esta segunda prueba se ha usado una manta térmica nueva. El material empleado es el mismo, por lo que no cambia el ciclo de curado. El montaje de la bolsa y el ciclo de curado se pueden observar en la Figura 5.5 y Figura 5.6 respectivamente.

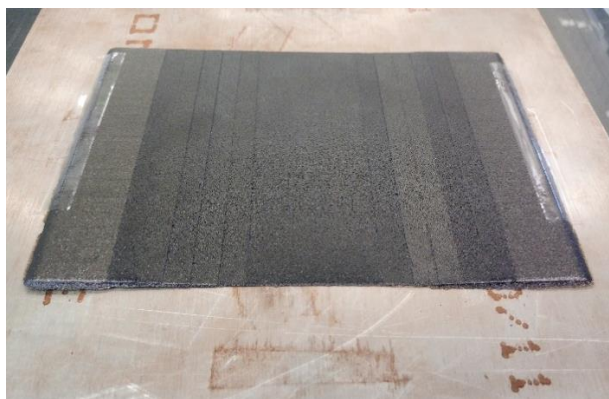
Figura 5.9 (a) Panel fijado por los extremos antes del apilado y (b) Panel con el parche de reparación apilado y fresco

Para apilar sobre el panel ya curado (y por ello flectado) se va a aplanar fijándolo por los extremos con cinta adhesiva, como se muestra en la Figura 5.9. Es importante comentar en este punto que, aunque a priori, al deformar el panel para que adquiriera una forma plana se le inducen tensiones, esto no es nada lejano a la realidad. En la industria se reparan paneles de gran tamaño en los que el área de reparación respecto al área total del panel es muy pequeña. El área no resanada ejerce un efecto rigidizador sobre el área resanada obligando a esta a permanecer indeformada respecto a su estado original. Esto hace que se induzcan tensiones en el área resanada, al igual que las que se están induciendo al fijar el panel por los extremos.

Se ha de tener en cuenta que el parche tiene un efecto rigidizador y casi consigue recuperar la planitud del panel. Esto se puede observar en la Figura 5.9.

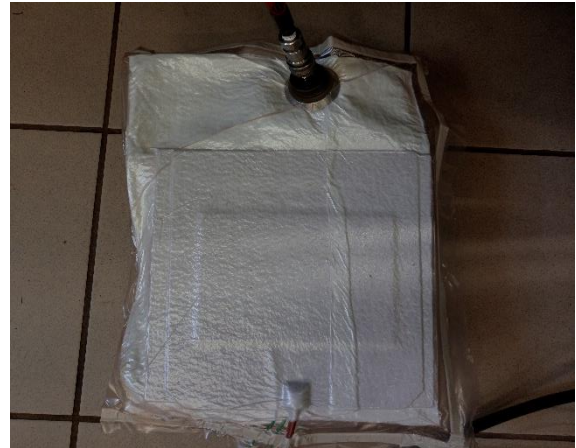
Figura 5.10 (a) Panel de la prueba 3 con el termopar insertado y (b) Bolsa de vacío de la prueba 3

parche. Se van a colocar dos termopares para controlar el curado, uno se va a penetrar dentro del parche y otro se va a colocar debajo de la plancha en la que se va a colocar el panel. En la Figura 5.10 se puede ver el panel con el parche y los termopares y la plancha de aluminio empleada para hacer la bolsa. En la Figura 5.10 se puede observar la bolsa ya finalizada durante el proceso de curado con la manta térmica.

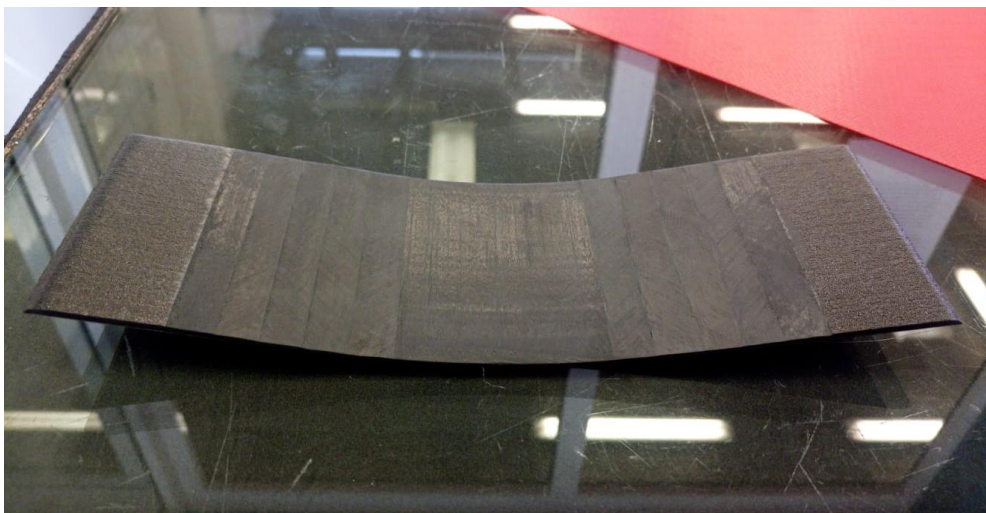
Figura 5.13 Panel de la prueba 4

La cuarta prueba va a consistir en curar el parche de reparación apilado sobre un panel en la que el resanado se ha fabricado artificialmente, exactamente igual que el panel correspondiente a la prueba 3. Este panel, Figura 5.13, ha sido curado en el autoclave aplicando presión, temperatura y vacío. Una vez curado, se ha lijado la superficie escalonada y se ha colocado una lámina de adhesivo y sobre esta se ha apilado el parche de reparación. Este parche va a recrear la secuencia de apilado. Además, se va a añadir otra capa externa con la fibra orientada a  $0^\circ$ . Con esto se pretende estudiar la influencia que puede tener esta capa añadida en la geometría final del panel ya que rompe la simetría pudiendo generar deformaciones finales.

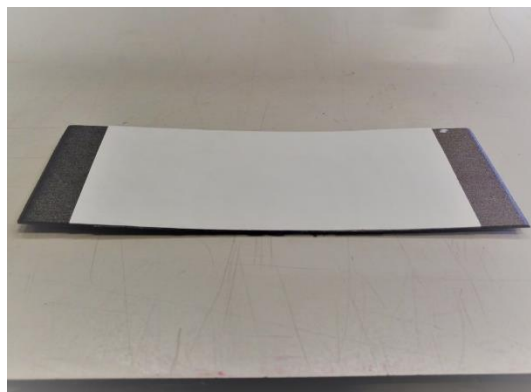
Figura 5.14 a) Panel de la prueba fijado por los extremos antes del apilado y (b) Panel con el parche de reparación apilado y fresco

El proceso de apilado se ha realizado al igual que en la prueba 3, se ha fijado por los extremos el panel para forzar su planitud y se ha apilado encima tanto el adhesivo como el parche de reparación con la capa extra. En la Figura 5.14 se puede ver el panel fijado y en la Figura 5.14 se ve el panel con el parche de reparación apilado. Nótese que, al igual que antes, se ha recuperado parte de la planitud.

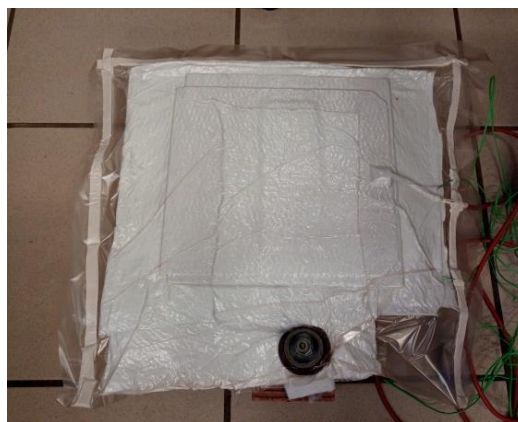
Figura 5.15 (a) Panel de la prueba 4 con el termopar insertado y (b) Bolsa de vacío de la prueba 4

Una vez apilado el parche, se ha realizado la bolsa de vacío con la manta térmica y los termopares, como se muestra en la Figura 5.15 y se ha curado.

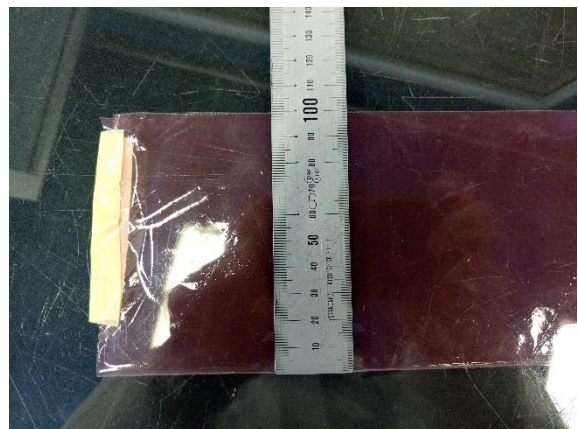
Figura 6.1 (a) Lámina de teflón doblada y, (b) Detalle de la longitud de la lámina de teflón

Se dobla el rectángulo de la pregrieta alrededor de uno de sus ejes de simetría creando un rectángulo de 100 x 200 milímetros. En la Figura 6.1 se observa la longitud final del pliegue.

Nótese que se han fijado los extremos con cinta adhesiva para garantizar que la longitud del pliegue siempre sea de 100 milímetros.

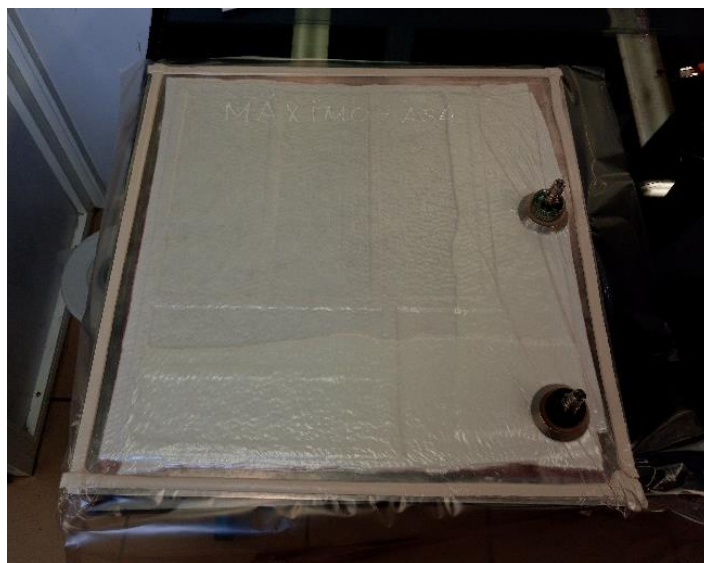
Finalmente, se pinchan las tomas de vacío en sus respectivas bases, se elimina el trozo circular de bolsa que queda dentro de la toma, se vuelven a conectar y se enchufan a las mangueras para realizar el vacío. El resultado se muestra en la Figura 6.12.

Figura 6.12 Bolsa de vacío de los paneles

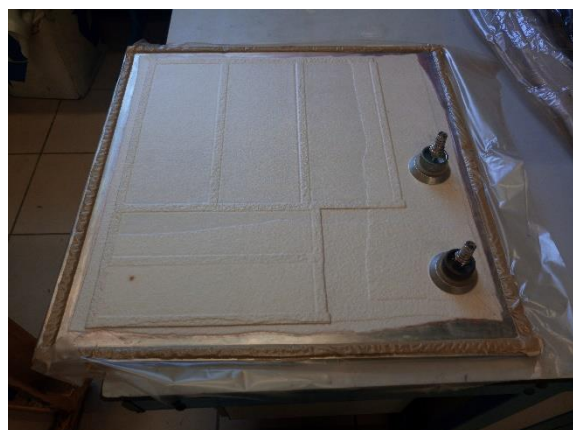
Una vez finalizado el ciclo de curado se extrae la bolsa y se desmonta. Para ello se han de quitar las tomas. Seguidamente se quita la bolsa junto al cromato y después el aireador. Deberían quedar los paneles con el desmoldeante pegado a ellos, como se muestra en la Figura 6.13.

Figura 6.13 (a) Bolsa de vacío tras el curado y, (b) Paneles curados sobre el desmoldeante

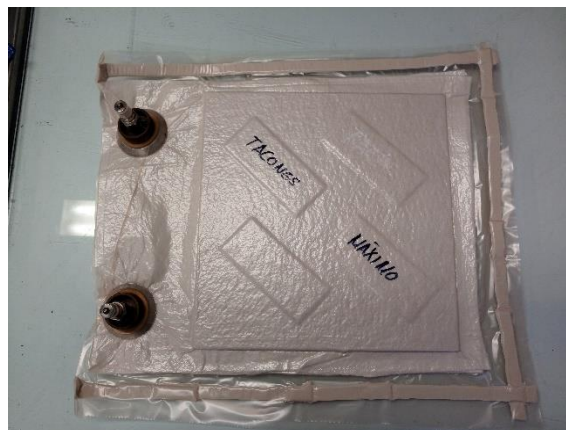
Figura 9.2 Bolsa cerrada y con vacío

El aspecto final de bolsa se muestra en la Figura 9.2.

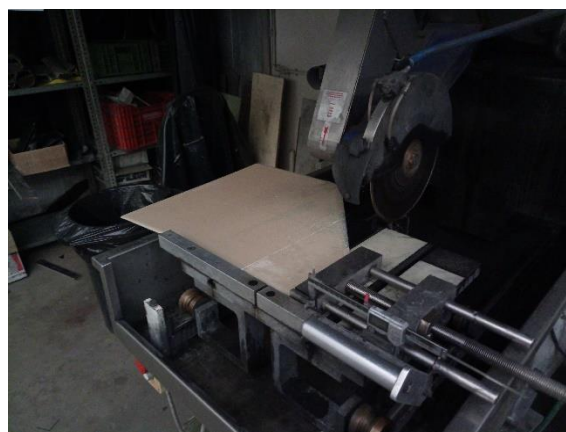
Figura 9.3 Proceso de corte de los tacones de fibra de vidrio

Los cuatro últimos tacones se obtuvieron de un panel de grandes dimensiones de fibra de vidrio destinado a este fin. En el disco de corte, Figura 9.3, se extrajeron dos bandas de 50 milímetros de ancho y de estas dos bandas se extrajeron los 4 tacones.

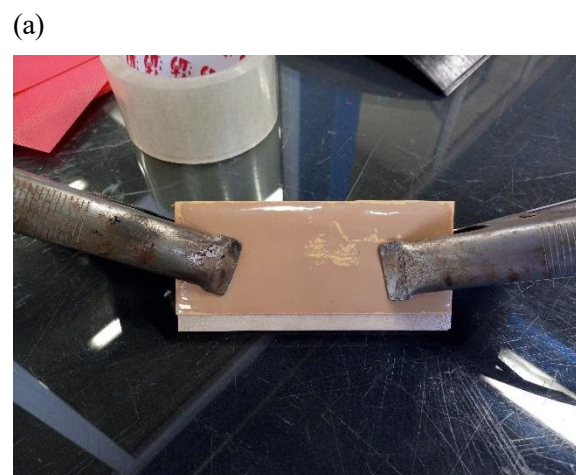
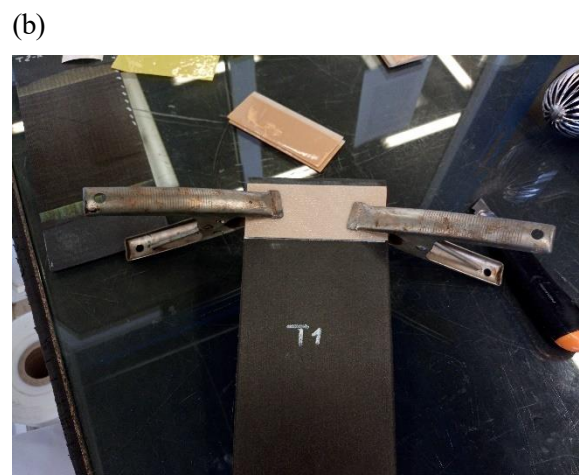
Figura 9.5 (a) Adhesivo fijado con pinas al tacón y, (b) Tacón pegado al panel con pinzas

Primero se ha de pegar el adhesivo al tacón. Como el adhesivo presenta una pegajosidad baja, se fija con pinzas ya que estas ejercen una fuerza elevada en un área reducida. Así se consigue fijar el adhesivo al tacón. Una vez el adhesivo está fijo se retira el plástico protector y se pega al panel y se fija con pinzas. El proceso se muestra en la Figura 9.5.

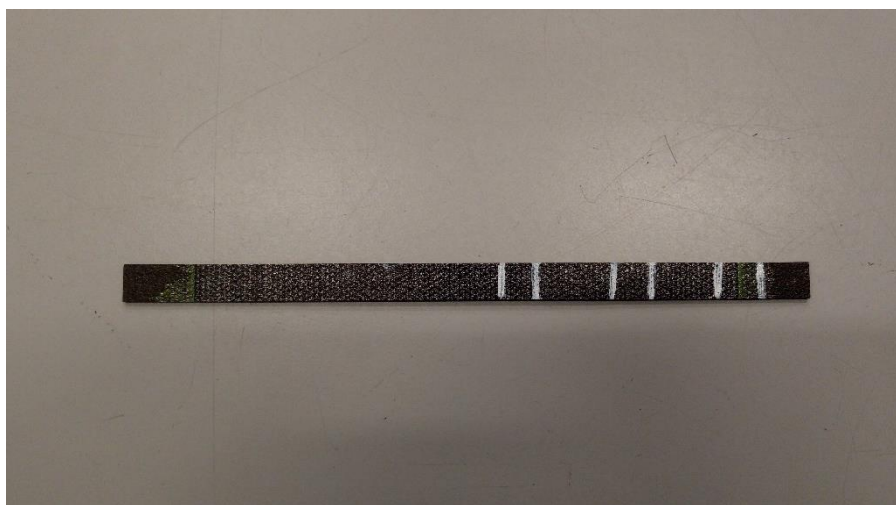
Figura 9.13 Áreas delimitadas para la extracción de las muestras

Sobre la larga banda mecanizada del panel se van a marcar las áreas que se pretenden observar. Van a ser tres:

1. Una primera al comienzo del escalonado.
2. Otra entre a mitad del escalonado, entre la tercera y cuarta lámina del parche de reparación.
3. Una última en la zona correspondiente a la delaminación (llamada de ahora en adelante, base de la reparación), es decir, la última capa del parche.

Estas zonas se muestran en la Figura 9.13.

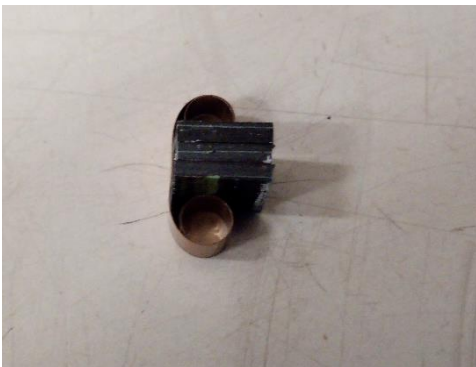
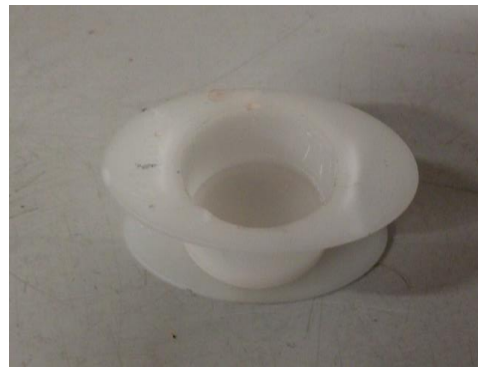
Figura 9.15 (a) Muestras colocadas en el útil de sujeción y, (b) Molde de encapsulado

Una vez se han cortado y limpiado las muestras se procede al encapsulado de las mismas. Para esto se van a emplear unos pequeños soportes donde se colocarán las tres probetas, como se muestra en la Figura 9.15.

Las probetas y el soporte se colocan dentro de un molde circular de 30 milímetros de diámetro, Figura 9.15. En este molde se verterá la resina y se dejará curar durante una hora a temperatura ambiente.

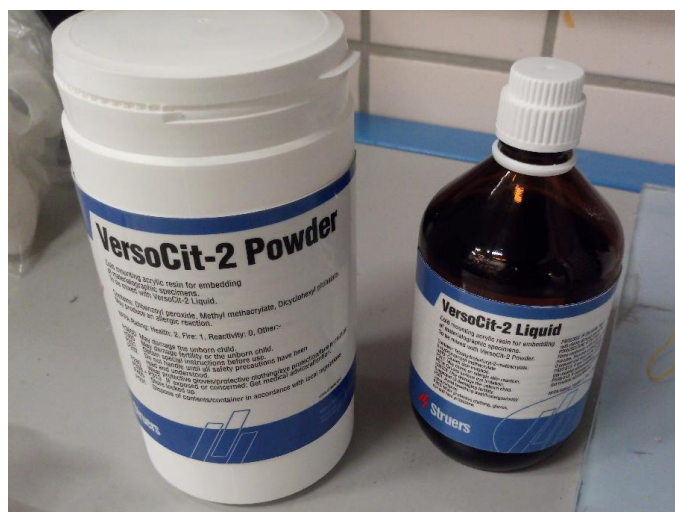
Figura 9.16 Base y catalizado de la resina empleada

La resina que se ha usado para el encapsulado ha sido la “VersoCit-2” del fabricante Struers. Está compuesta por una base en polvo y un catalizador líquido. Estos dos componentes se mezclan con una relación en volumen 2:1 (Base:Catalizador) y se vierte dentro del molde.

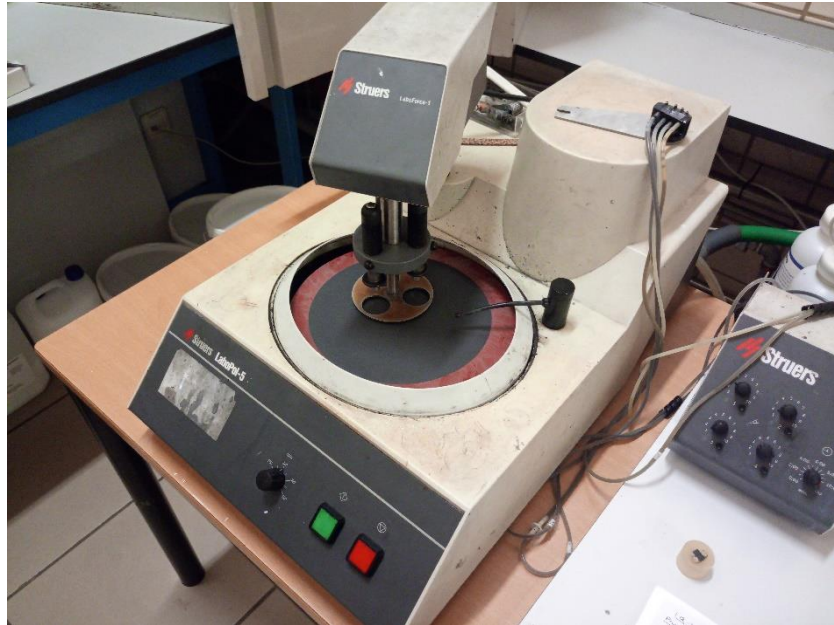
Figura 9.17 Lijadora LaboPol-5

Para el lijado de la probeta se ha empleado la lija automática “LaboPol-5” del fabricante *Struers* que se muestra en la Figura 9.17.

El proceso de lijado completo consta de cuatro pasos descritos en la Tabla 9.1. Primero se limpia el paño o la lija y se lubrica. Tras esto, se coloca la probeta sobre en los orificios de la base del revolver portamuestras y se aprieta a la base con los pistones de los que dispone este útil. Una vez la pastilla está bien sujeta, se ajusta la velocidad de giro, el tiempo y el lubricante que se emplea en el paso y se inicia el proceso.

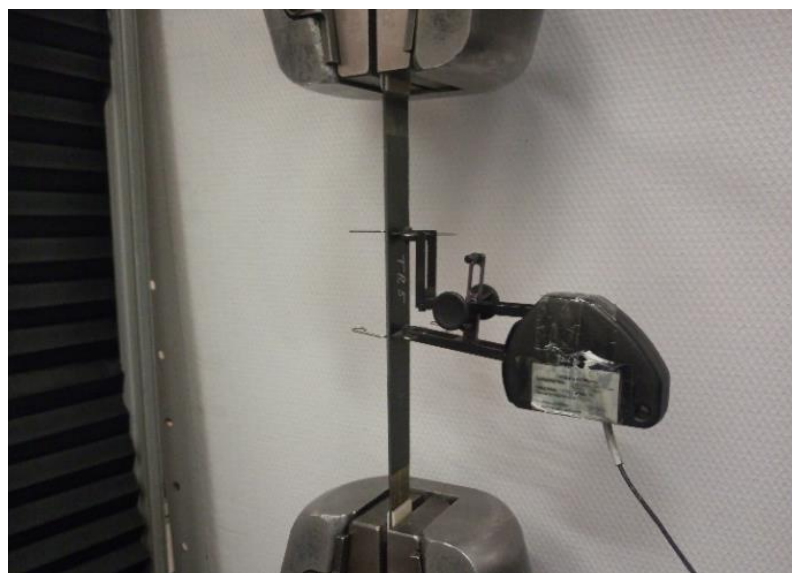
Figura 10.3 Probeta montada en la máquina de ensayos

El primer paso para la realización del ensayo es montar la probeta en las mordazas. El apriete se realiza sobre los tacones dejando aproximadamente 1 centímetro del tacón libre. Tras esto, se coloca el extensómetro en la zona central de la probeta, como se observa en la Figura 10.3.

Una vez la probeta está montada, se lanza el ensayo y se registra la carga, la apertura de las mordazas y la apertura del extensómetro.

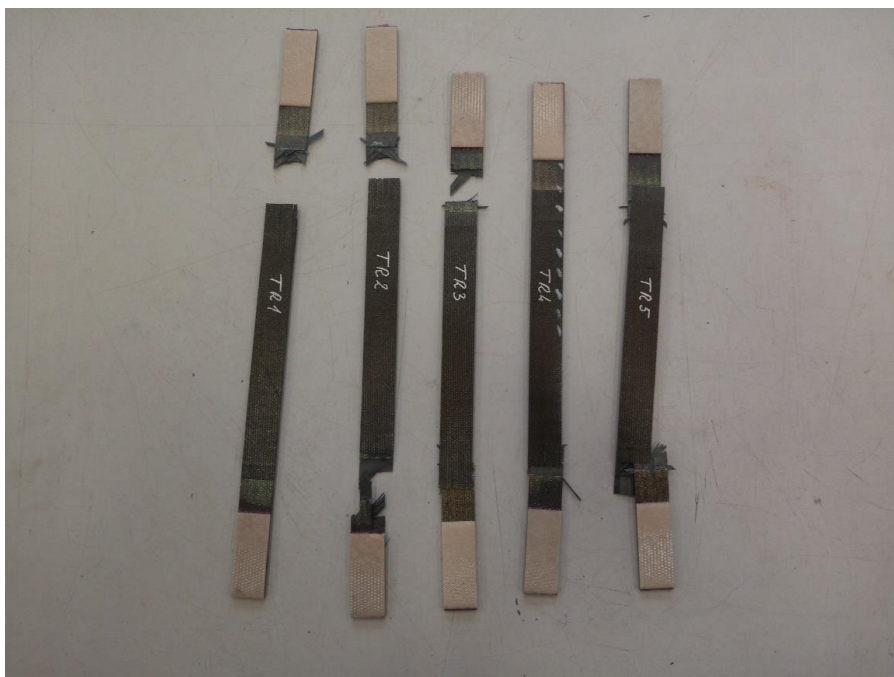
El aspecto que presentan las probetas tras la rotura se muestra en la Figura 10.10.

Figura 10.10 Probetas rotas tras la realización del ensayo

El mecanismo de rotura es similar al anterior. La rotura comienza al principio del parche. Ya que es un concentrador de tensiones y es la zona más débil. Al romperse, se libera una energía que induce la rotura en el otro extremo del parche. En 4 de los 5 casos este ha sido el mecanismo de rotura. En el restante (TR\_1) no se ha llegado a inducir la rotura en el otro extremo del parche.

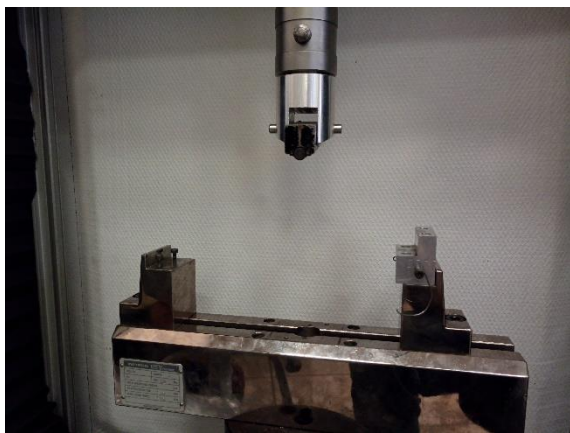
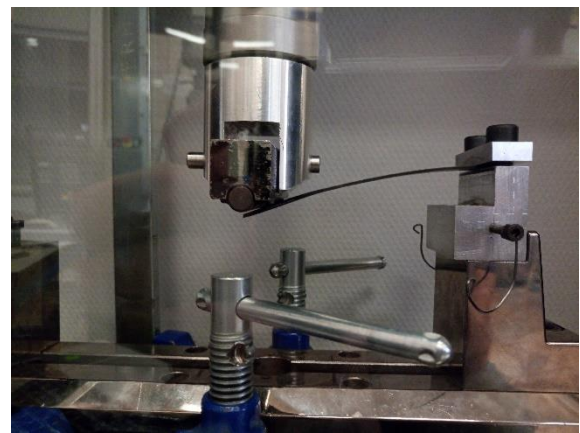
Previo realización de los ensayos finales se realizaron algunas pruebas para validar la metodología diseñada. En primera instancia se ensayaron las probetas reparadas con el utillaje que se muestra en la Figura 10.11.

Figura 10.11 (a) Montaje para el ensayo a flexión inicial y, (b) Probeta flectada durante la realización del ensayo

En el caso de las probetas reparadas el mecanismo de rotura es totalmente distinto. Este se caracteriza por el daño progresivo que sufre la probeta. En primer lugar, la capa extra del parche de reparación se despegue en la zona de solape con el panel, como se muestra en el detalle rojo de la Figura 10.11. Tras esto, el siguiente daño

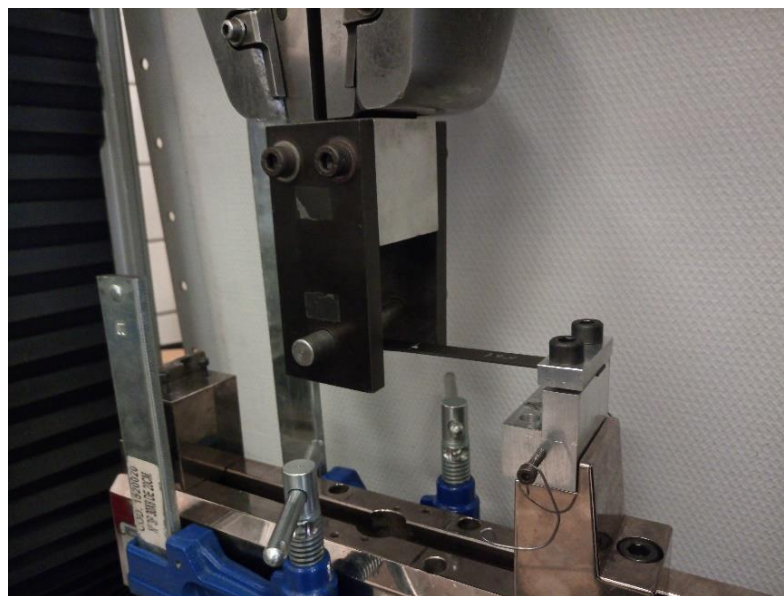
Para solucionar el segundo problema se cambió de útil al que se muestra en la Figura 10.14. Este nuevo útil evitaba el problema de interferencia entre la probeta y el soporte, aunque será descartado ya que para su montaje se necesitaba de utillaje auxiliar que generaba un brazo de momentos muy elevado que podía dañar la célula de carga.

Figura 10.14 Segundo útil empleado en el ensayo a flexión

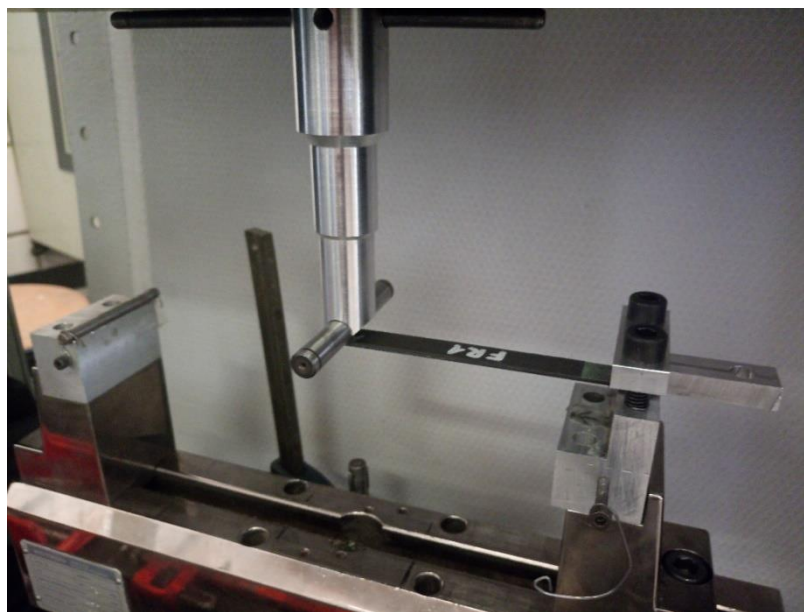
El montaje final del útil nuevo se muestra en la Figura 10.17. Para realizar los ensayos empleando el montaje final, primero se ha de colocar una base plana en la máquina de ensayos, sobre esta se va a apoyar y fijar el útil de flexión en tres puntos. Sobre este se fijarán las probetas empleando dos tornillos y dos pletinas, como se muestra en la Figura 10.17. Como útil penetrador se usará el diseñado y expuesto en este apartado. Este se coloca directamente a la célula de carga empleando un bulón

Figura 10.17 Montaje final para el ensayo a flexión

El ensayo de fatiga ha sido una recreación de los ensayos a flexión a excepción de que la carga/desplazamiento son dinámicos. El montaje de las probetas es idéntico al que se muestra en la Figura 10.17.

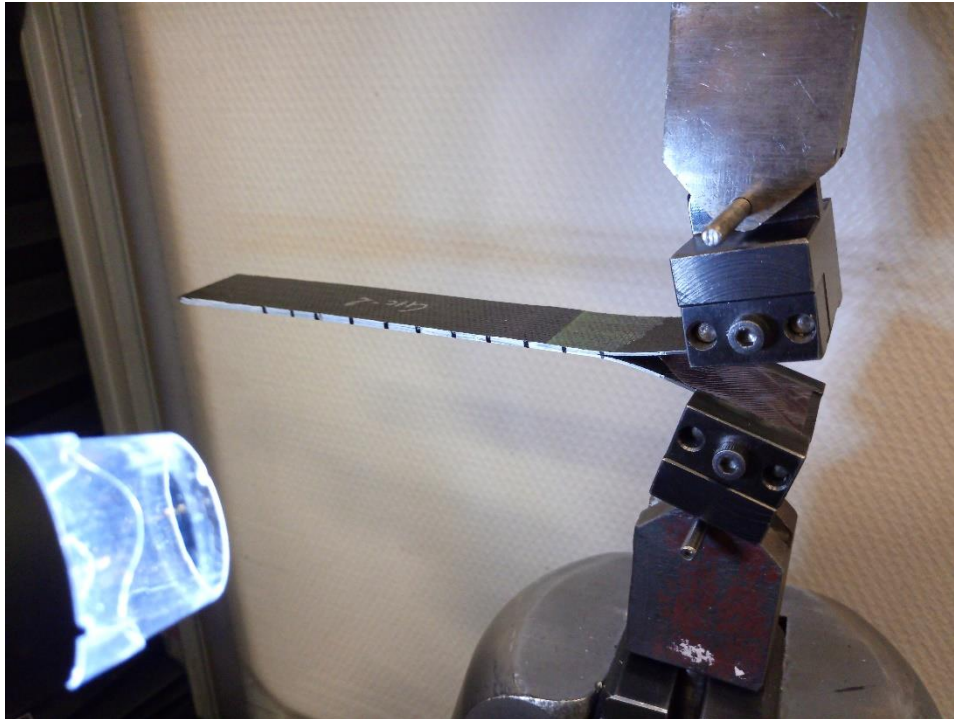
Primero se han de colocar y ajustar los útiles en los bordes de la pregrieta. Estos útiles se montan en la máquina de ensayo y se propaga manualmente la grieta hasta llegar a la primera marca, como se ilustra en la Figura 10.23.

Figura 10.23 Montaje de la probeta en la máquina de ensayos

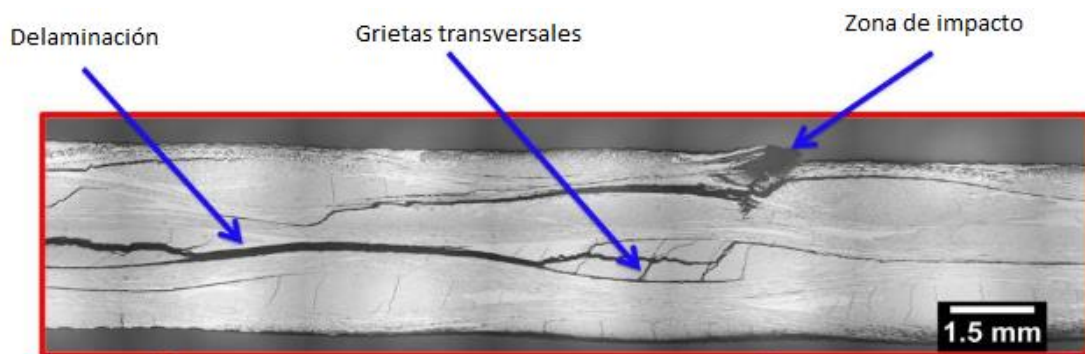
Figura 12.1 Monolítico de fibra de carbono dañado

Como se observa en la Figura 12.1 la aparición de la delaminación, en este caso creada por un impacto, lleva asociada grietas transversales y longitudinales que se producen tanto en el refuerzo como en la matriz. Estas grietas afectarán a las propiedades del material sin reparar, fenómeno que no se ha modelado en este proyecto.

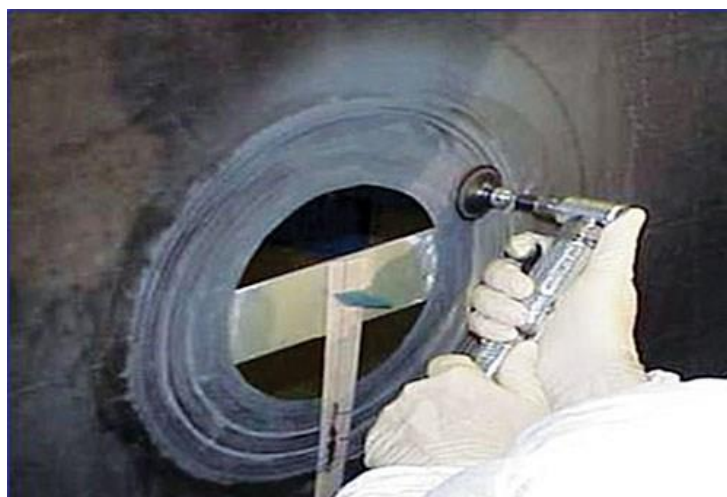
Figura 12.3 Reparación in-situ

Como se puede observar en la Figura 12.3, el área de reparación es circular y el escalonamiento está delimitado por círculos concéntricos de distinto ancho y de espesor variable. Es decir, el ancho del escalón varía de uno a otro y, además, las láminas que se resanan en cada escalonamiento parecen ser distintas a simple vista.

También se puede ver que la eliminación de material ocupa todo el espesor de la pieza. No se dejan láminas sin resanar. Esto obliga a que la reparación sea del tipo ‘doubler’. Lo que obliga a laminar tanto en la cara que se ve de la pieza como en la opuesta. Esto además obligaría a crear dos bolsas de vacío.

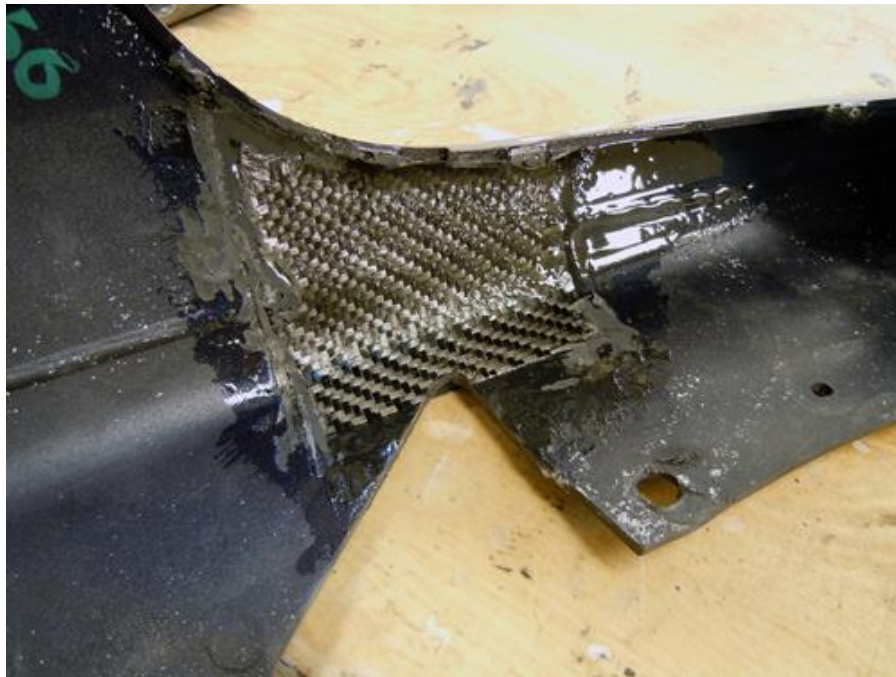
Figura 12.4 Parche de reparación de tejido sobre monolítico de cinta unidireccional

Otro tipo de reparación que se puede estudiar es aquella que, en vez de empelar cinta unidireccional recreando la secuencia de apilado, emplea tejido, como la que se muestra en la Figura 12.4.

Este tipo de reparaciones se caracterizan por ser más rápidas de realizar. El espesor de los tejidos preimpregnados es mayor que el de la cinta unidireccional. Esto hace que el número de capas que haya que apilar sea menor para un mismo espesor. Además, el trabajo de preparación que habría que realizar también se reduciría porque habría que cortar, apilar y orientar menor láminas.
